完成近づく第一次大極殿

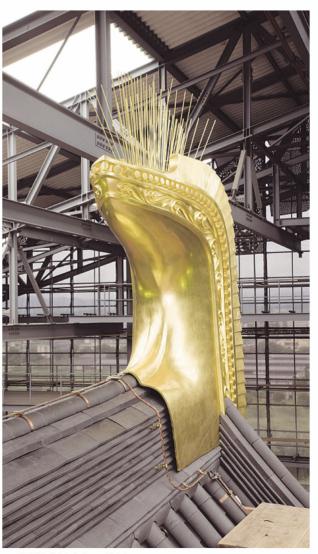
燦然と輝く金色の鴟尾

鴟尾に関しては、平城宮から出土例がないことから、あらゆる意味で一から復原案を考えなければなりませんでした。材質に関しては、出土例がないことと、文献で西大寺などに金属製の鴟尾の存在が記されていることから、瓦製ではなく金属製にしました。その大きさや寸法については、唐招提寺など古代の鴟尾を参考にしつつ、大極殿の建物の大きさに応じた寸法を採用しました。結果として、高さ2m近い非常に大型の鴟尾となりました。
